地盤改良材として丸太を地中で使って腐らないの？

シロアリや腐朽菌は地下水位より深い位置では活動できないので木材は腐りません

長い間使用された木杭基礎の調査

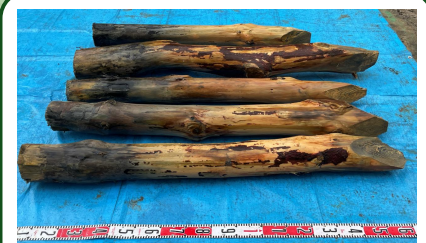
84年以上前に打設
された木杭

(東京都大田区南六郷のRC造2階建て建物基礎)

採取した丸太の
断面
(GL-2.67 m, 丸太頭部から1.30 m下)

木杭は、多摩川河口近くにあつたRC2階建て建物を84年以上支えてきました。この地点は、過去地下水位の汲み上げにより地下水位が低下し、何十年の間木杭は地下水位以浅にあつたと考えられています。

完全に地下水位以深にあつた木杭と比較すると、僅かに密度の低下が認められましたが、目視では健全であることが確認されました。地下水以浅でも酸素がほとんどない環境では、シロアリも腐朽菌も活動できないと考えられます。
